Baumaßnahme Erneuerung Durchlass Bruchweg

WSO-Ausschuss am 09.04.2019

Letzte Prüfung: Hauptprüfung 2016

Ingenieurbüro Thiele, Neustrelitz

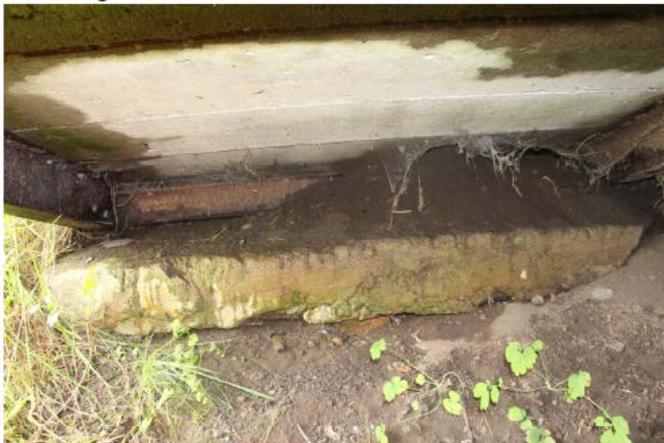
[1] S=3, V=0, D=3 EP BSP-ID 021-14
Widerlager, Beton, An allen Bauteilen, Gekippt, Beide
Widerlager, Vorne und hinten am Bauwerk

AUFLAGERUNG GEKIPPT

→ **EMPFEHLUNG: Ersatz des Bauwerkes durch ein
Durchlassrohr , vorzugsweise ein Stahlrohr**

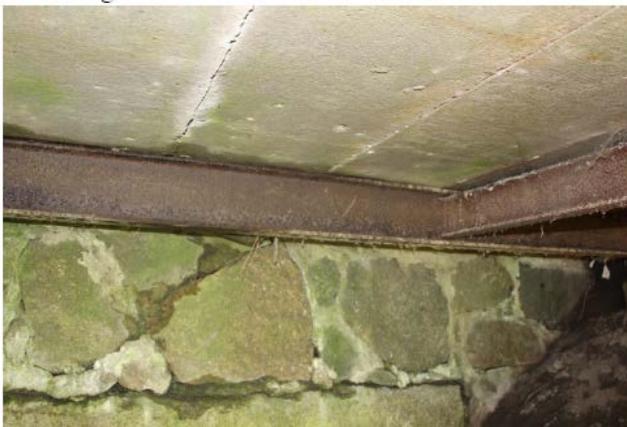
[5] S=2, V=0, D=3 EP BSP-ID 014-24
Balken / Längsträger, U-Profil, Gesamtes Bauteil,
Verrostet mit Narbenbildung, Längs durchgehend,
Beidseitig

LÄNGSTRÄGER STARK ANGEROSTET

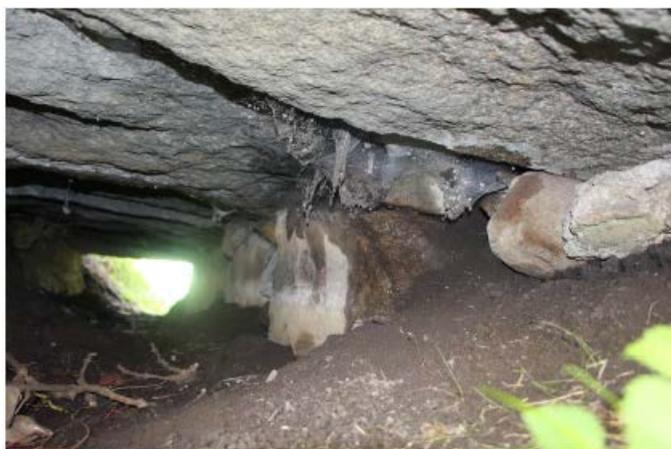
DURCHFUCHTUNGEN

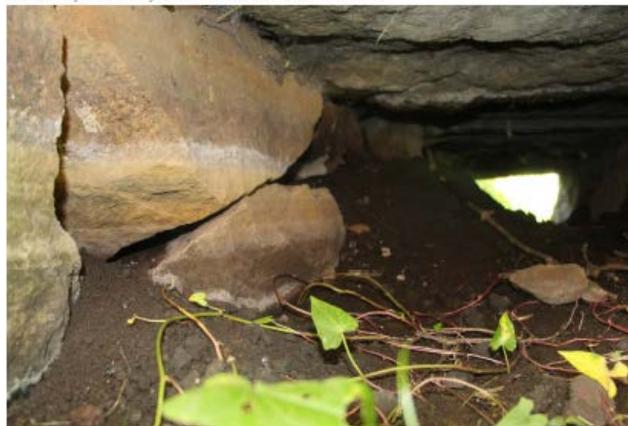
[11] S=3, V=0, D=3 EP BSP-ID 027-05
Widerlagerwand, Naturstein des Mauerwerks,
Bereichsweise, Gebrochen / abgebrochen, Widerlager
hinten, Links, Unter dem Bauwerk

WL_HINTEN LINKS VERSCHOBEN GEBROCHEN

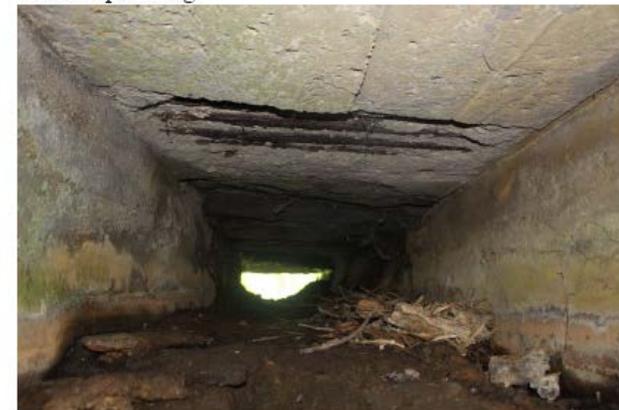
[4] S=3, V=0, D=3 EP BSP-ID 002-07
Platte, Tragbewehrung, Bereichsweise, Abplatzung mit
freiliegender Bewehrung, Längs durchgehend, Rechts,
Stark korrodierte Tragbewehrung und starke
Betonabplatzung.

FREILIEGENDE BEWEHRUNG ÜBERBAU

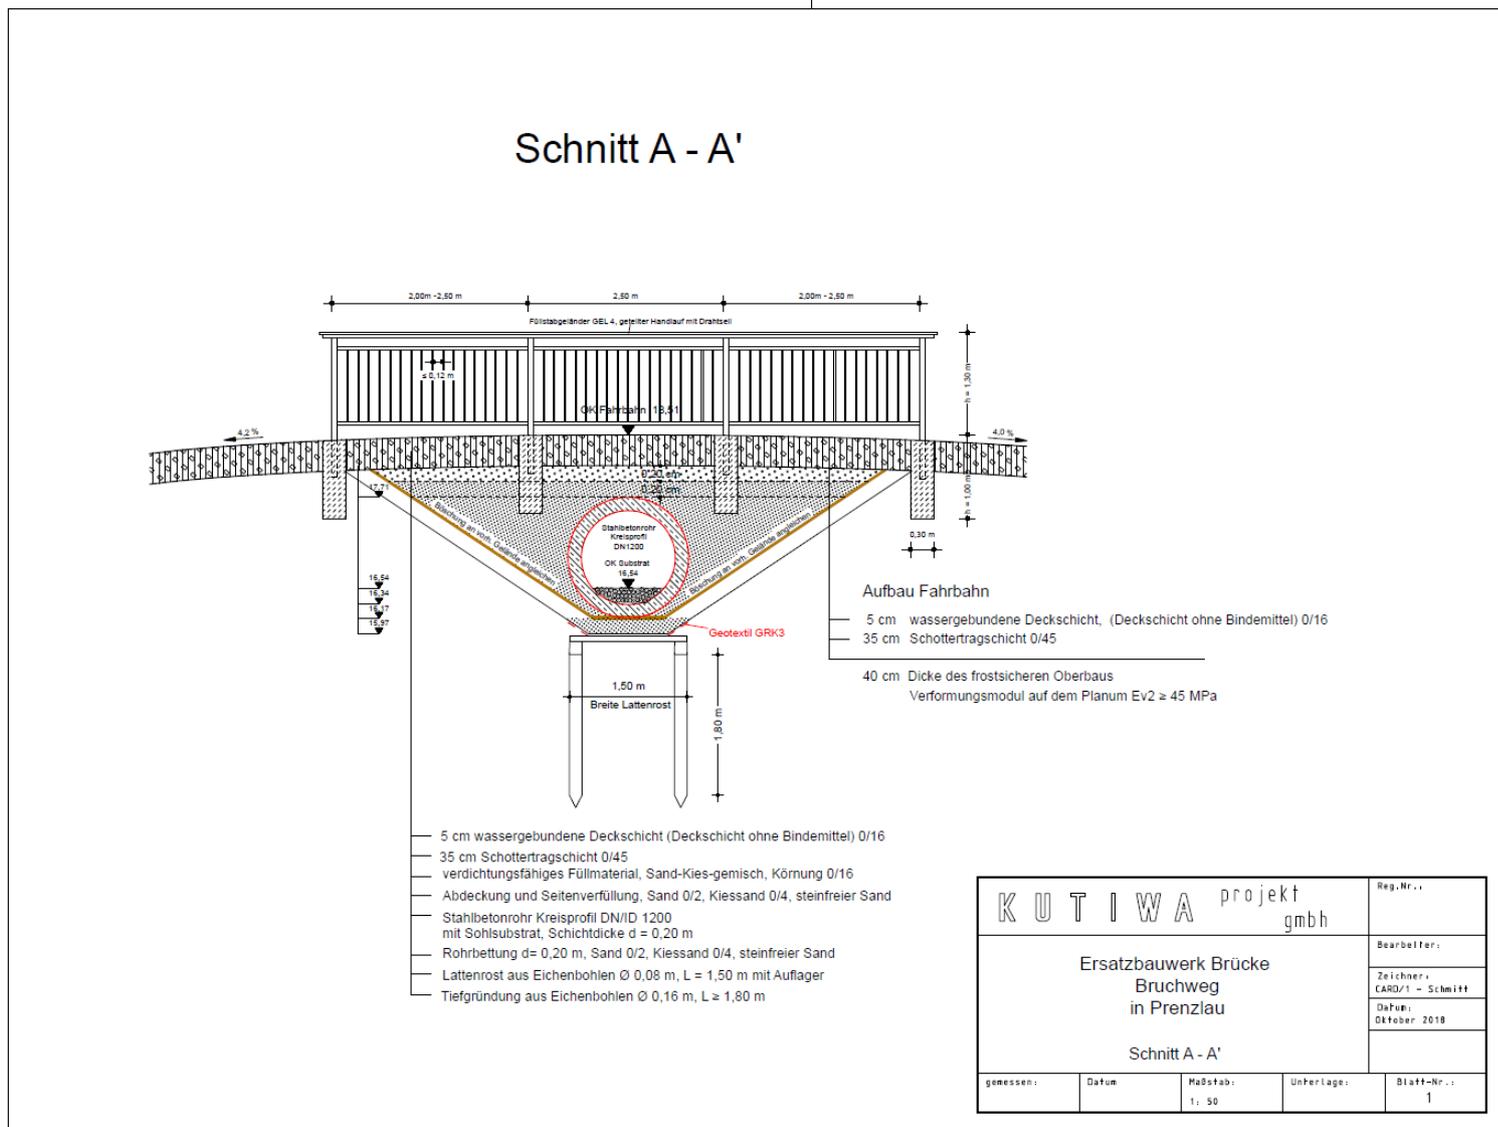
Herstellung eines Ersatzbauwerks als Durchlassprofil DN 1200
offene Bauweise

Länge des Durchlasses = 10 m

gesamte Ausbaulänge etwa 14,65 m

Tiefgründung, Mindestpfahllängen 1,80 m (mind. 0,5 m in ab 3,50 m
unter GOK anstehende Sande eingebracht)

Lattenrost und Geotextil + 20 cm starke Auflage aus Sand
